ワット・ビスンNo.22の修復

身延山大学 柳 本 伊左雄

第9回ラオス世界遺産仏像修復プロジェクト報告

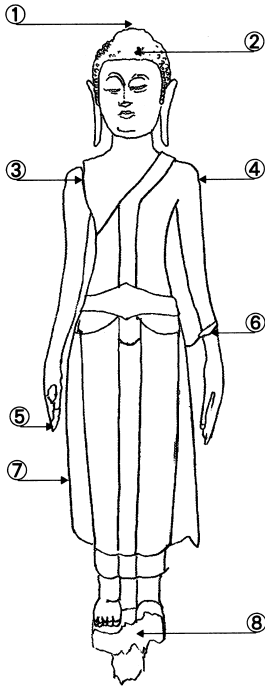
破損箇所

- ① チョムケー欠落
- ② ラホツ（ケー）欠落
- ③ 右肩接続部分の割損
- ④ 左肩ダボ部分の欠損
- ⑤ 右手第1指～5指まで欠損
- ⑥ 左手首割損
- ⑦ 右裳裾欠損
- ⑧ 左足先から台座前部欠損

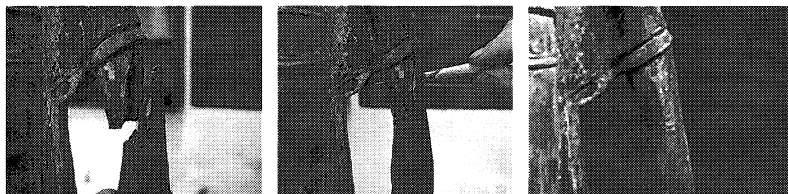
⑥左手首割損

左手修復前

左手接合・ダボ補強

左手修復後

エポキシ系接着剤にて割損部分を貼り合わせ、木ダボにて補強した後、金箔を押し古色に仕上げた。

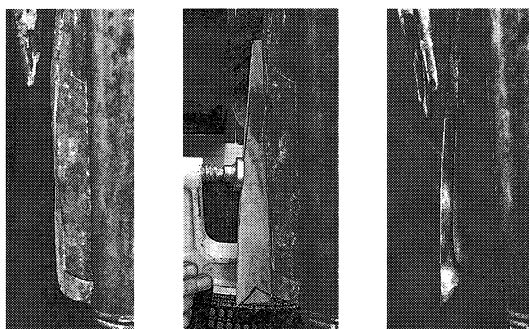
⑦右裳裾欠損

右裳裾修復前

右裳裾接合

右裳裾修復後

木材をエポキシ系接着剤にて欠損部分に接合し復元を行い、金箔を押し古色に仕上げた。復元については、同No.22左裳裾を参考とした。
