第13回ラオス仏像修復プロジェクト報告

柳 本 伊 左 雄

3. 第13回プロジェクト報告

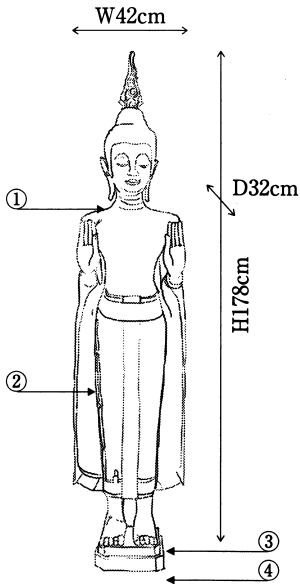
破損状況

- ①左頸から右脇にかけて小さな欠損6ヶ所
- ②右腰から右足にかけて大きな亀裂2ヶ所
（カスガイ使用有り）・小さな欠損6ヶ所
- ③台座右側部亀裂（木材にて修正痕有り）
- ④台座底部の欠損（主材の木心部ホール状の欠損）

欠落・欠損部分を、現時点で分かっている参考仏像（時代・作風が近いと思われる仏像）を元に積極的に復元修復を行う。金箔等表面の仕上げは古色に仕上げ、全体的に統一した古色を施すが修復箇所は若干の違いが分かる程度の古色とする。

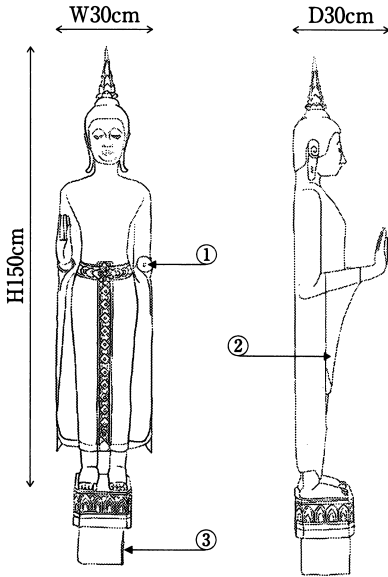
破損状況

- ①左手 欠落
- ②右腕 右手から右腕部および右袖欠損（接合部分の割れ）
- ③台座底部（ホール状の欠損）・台座上部欠損（表面に小さい欠損が数か所点在）
- ④全体にペンキ塗りあり

欠落・欠損部分を現時点で分かっている参考仏像（時代・作風が近いと思われる仏像）を元に復元修復を行う。

金箔等表面の仕上げは古色に仕上げ、全体的に統一した古色を施すが修復箇所は若干の違いが分かる程度の古色とする。

Na61の仏像についてはほぼ全面にペンキが使用されているためペンキの除去を行う。

左手の復元は右手を参考に復元を行う。

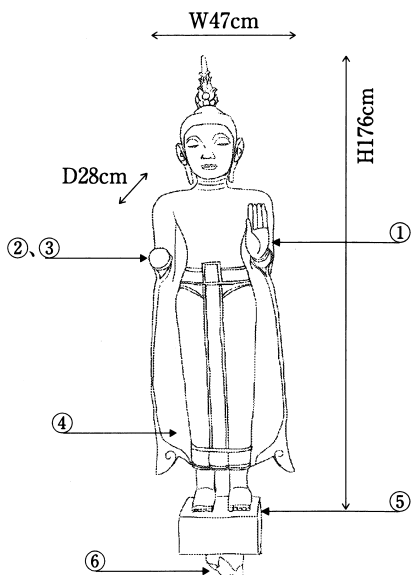
破損状況

- ①左手首の接合不備（カモクにて修理痕あり）
- ②右手欠損
- ③右手腕部から袖接合不備（カモクにて修理痕あり）
- ④右袖先亀裂
- ⑤左足外側部から台座左側部欠損
- ⑥台座底部の欠損（主材の木心部ホール状の欠損）

欠落・欠損部分を、現時点で分かっている参考仏像（時代・作風が近いと思われる仏像）を元に積極的に復元修復を行う。金箔等表面の仕上げは古色に仕上げ、全体的に統一した古色を施すが修復箇所は若干の違いが分かる程度の古色とする。

Na81の仏像については、木工エポキシパテを使用して木痩せ部分を補い、マイチャンにて欠損部分を作成し接着剤で結合する。さらにカモクにて仕上げを行い、金箔を貼り古色に仕上げる。

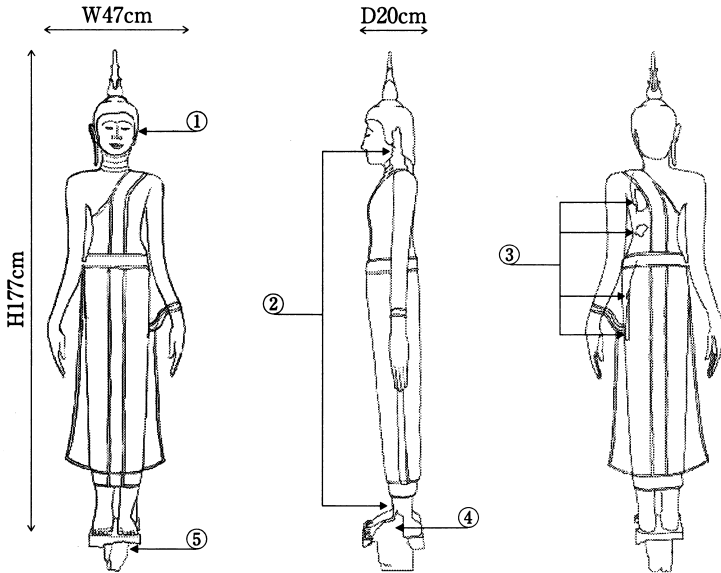
破損状況

- ①左耳欠落
- ②左頸から左足即部にかけて木芯腐朽
- ③左背面欠損 4 ヶ所
- ④左足側部欠損
- ⑤台座底部の欠損（主材の木心部ホール状の欠損）

欠落・欠損部分を、現時点で分かっている参考仏像（時代・作風が近いと思われる仏像）を元に積極的に復元修復を行う。金箔等表面の仕上げは古色に仕上げ、全体的に統一した古色を施すが修復箇所は若干の違いが分かる程度の古色とする。

No51の仏像については、木工エポキシパテを使用して木痩せ部分を補い、

マイキャンにて欠損部分を作成し接着剤で結合する。さらにカモクにて仕上げを行い、赤口金箔を貼り古色に仕上げる。

アクリル塗料の除去については見送る

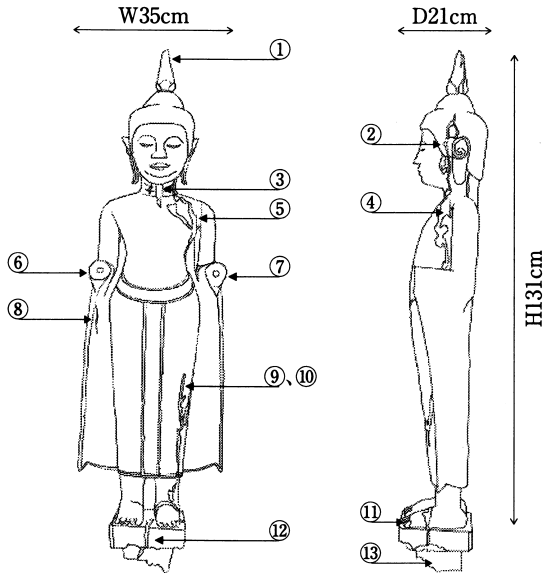
破損状況

| ① チョムケー欠損 | ⑧ 右袖亀裂 |
| ② 左側頭部から首亀裂 | ⑨ 左腰から膝亀裂 |
| ③ 首欠損 | ⑩ 左ひざから足亀裂 |
| ④ 左胸から肩欠損 | ⑪ 左足欠損 |
| ⑤ 左上腕接合部分の不備 | ⑫ 台座前部及び左即部欠損 |
| ⑥ 右手 欠落 | ⑬ 台座底部欠損 |
| ⑦ 左手 欠落 | |

欠落・欠損部分を、現時点で分かっている参考仏像（時代・作風が近いと思われる仏像）を元に積極的に復元修復を行う。金箔等表面の仕上げは古色に仕上げ、全体的に統一した古色を施すが修復箇所は若干の違いが分

No.79の仏像については、修復の痕跡が見られるため、その痕跡を残すような修復を心がけた。

本体の素材の種類が特殊（不明）であるため材料の調達は不可能と思われる。ラオス側と協議の結果現時点では通常のマイサックを仕様することとした。

両手の復元についてはビスンNo.21の手を参考にした。

金箔について腰から上と足から下が修復時の赤口金箔と思われるため、白口金箔と使い分けることとした。

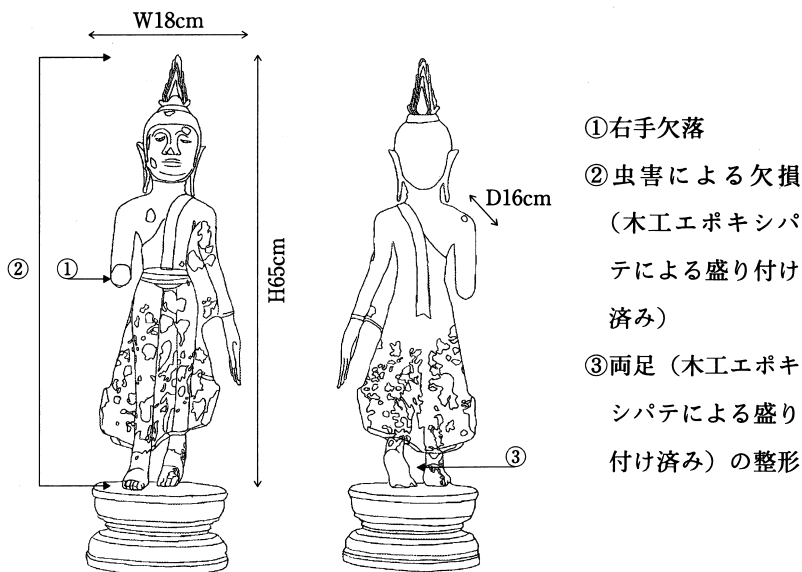
前回からの継続修復仏像。

前は欠落していた本体と台座の接着、虫食いの為脆くなった木に人口溶剤の注入、虫害穴への木工エポキシパテ盛り付けを行った。

今回は右手の作成と古色を行う。

欠落・欠損部分を、現時点で分かっている参考仏像（時代・作風が近いと思われる仏像）を元に積極的に復元修復を行う。金箔等表面の仕上げは古色に仕上げ、全体的に統一した古色を施すが修復箇所は若干の違いが分かる程度の古色とする。
