仏像修理における一つの試み

—現状維持修理について—

長澤 市郎

次に紹介するのは、兵庫県神戸市・福聚律院蔵の十一面観音像修理報告である。

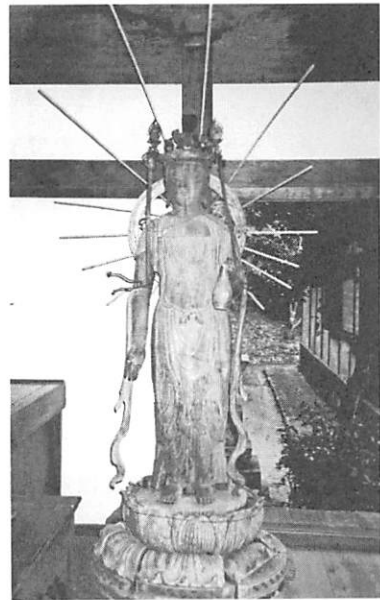
外観は通形の、立像十一面観音である。像は直立し右手を下げ、左手を曲げ水瓶を持つ姿である。頭上の面は全て後補である。台座、光背を具えているが、観察すると、基本である体幹部材と頭部、両腕から手先までの制作手法が異なり、使用されている材も異なり、制作年代も異なる点から、後の時代に多く手が加えられたものであることが明らかとなった。体幹部材は、当初は桧材とみていたが、研究室に搬入し詳しく観察して樅材であることが明らかになった。体型、着ている衣の形から本来は天部像であったと思われる。改変理由は不明であるが、観音の形に変更されていた。

図1 修理前、観音の姿をしている像

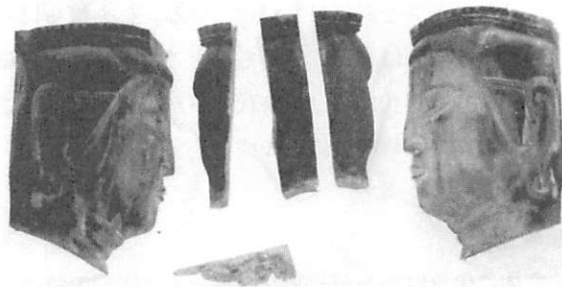
頭部は杉材製、前面は正中矧で後頭部は3材を矧いで作っている。修理前の状態は接着剤が効力を失い、左右の材が離れてしまっているのを銅製の針金で縛り、部材が落下するのを防いでいたが、針金を外せば左右の部材は落

図2 取り外した観音の頭部

差し障りが生じ、傷みを除去していったら丸太棒状が残り、それに別材で造った頭部を嵌め込んだのであろう。頭部は、体幹部の首まわり三道下部で、落とし込みで接しているが、接着されてはおらず、持ち上げれば簡単に抜ける。顔面はベンガラで赤く彩色した痕跡が見え、頭髪は黒く塗られている。

下する危険な状態である。頭部を抜いてみると、体幹部材三道中央から垂直に丸い棒状の〈だぼ〉を彫り出し、頭部の内割を利用して、頭部の材を挿し込んでいくという不思議な造り方をしている。制作当初は顔面迄を造り出していたのであろうが、何らかの傷みが発生し、礼拝に

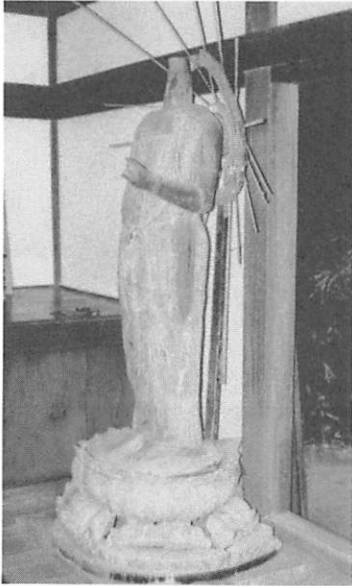
図3 頭部を外した像

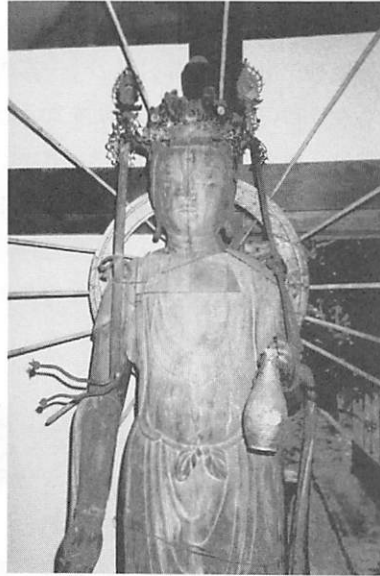
図4 頭部、胸、肩など後補部分

左右の肩先と、胸部の中ごろには雑に材を挟み込み、胸部分を造っている。これらは後補の仕事であるが、形態としては形になっていない。ただ木材を挟んでいるといった粗雑な状況である。体幹部の特徴から判断すると、本来は素地仕上げ彩色像の天部像であったと考えられる。肩先から手首にかけては、杉材を用いて観音の形の腕を付けているが、天部像の形状とは言えぬ異質のものである。

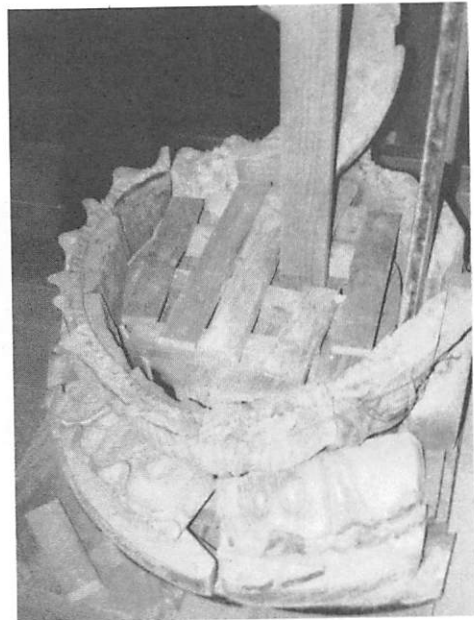
台座は、当初のものではなく、現状は大仏座形で、蓮弁を葺いている葺軸は杉板を筒状に組み、それに蓮弁を釘で打ち付けている。框もばらばらの部材を組み上げている。共に、下地層から緩み、金箔は剥げ、矧目もことごとく緩んでいる。形式も本体とは異なり、制作時代も下がり、蓮弁の形状からは、時代も下がり後補であることは明白である。

図5 傷んだ台座の内部

同時に像を立たせるために、台座を設計し制作を開始した。

台座の設計は、当初の台座が残っていないので、参考例の中から適当な像を選び、時代と像の名称から相応しい仮の台座を設計した。

制作には木曽桧材を数枚矧ぎ合わせ彫り進めた。

彫り上げた台に漆を塗り木地固めを行い、その上にさび漆を塗り調子を整えた。

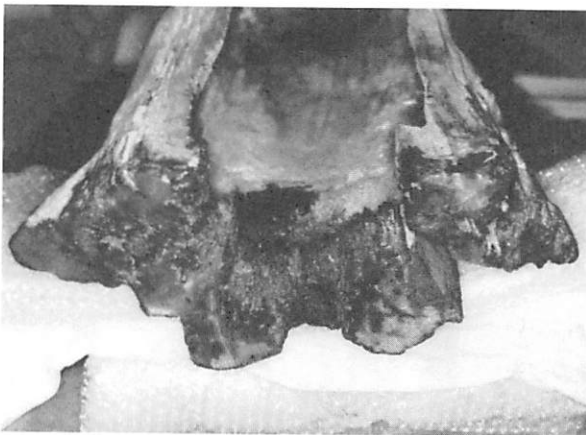
図6 像底と腐食箇所強化処置

体幹部の修理作業は始めから難航した。全体に腐り、虫食いの傷みが著しく、当初の形状を留めているのは、胸から膝の下あたりまでであり、それから下、裾にかけては切断されて短くなっていて、当初の姿を知ることは出来ない。背面は襟周りから両肩までが形を残しているが、肩先から腕にかけては別材で、本体とは感じの異なる腕がついている。腰から下にかけては腐食していて、

当初は傷んでいる像の現状を極力生かし、それに最小限の処置を加える方針であったが、作業を開始してすぐに、それでは、却って不自然になることが分かってきた。むしろ前面の健全な部分の雰囲気全体に伸ばしてまとめる方法の方が、収まりも良くなると判断し設計変更を行い、当初の姿を想定復元的に考えた方が自然な姿になるという読みで作業変更となった。虫食いでカステラ状に傷んだ部分には、アクリル樹脂パラロイドB72液の濃度を変えて塗布含浸させ、十分な強化処置を施した。強化に使用できる樹脂には数種類あるが、塗布すると黒くなる濡れ色の発生を避けられない。パラロイドB72液でも濡れ色は避けられないが、塗布した樹脂が表面に溜まらないように注意し、濡れ色の発生を防ぎながら十分な下処置を施した。

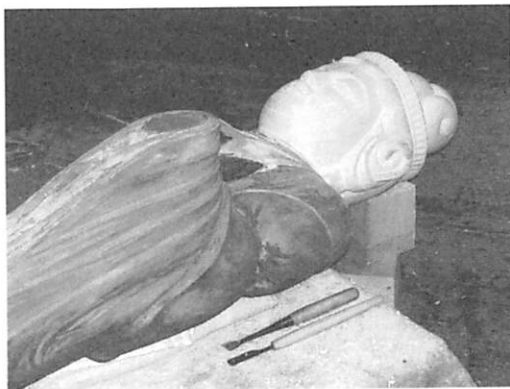
図7 左袖と頭部新補中、白く見えるのが新補部分

その上に〈さや〉とする覆いを桧材で新たに制作して被せ、覆いは当初の形体と考えられる形状を想定して作ってゆくことで、全体のまとまりを考えた。

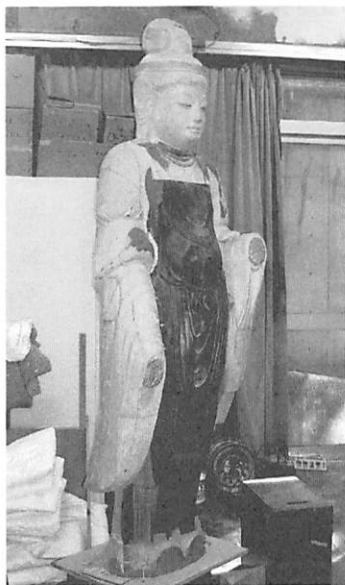
図8 頭部など新補中

頭部の形状について、以前制作した試作像は雰囲気は満足できず、作り直すことにした。体幹部の形がかなり出来てきたので、頭部の形状を考え直すことが出来るようになってきたからである。

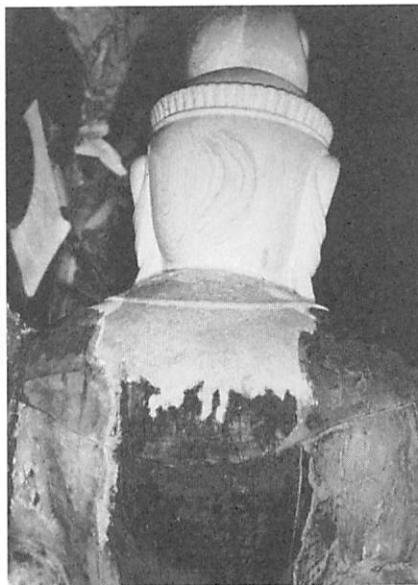
図9 新補中の背面

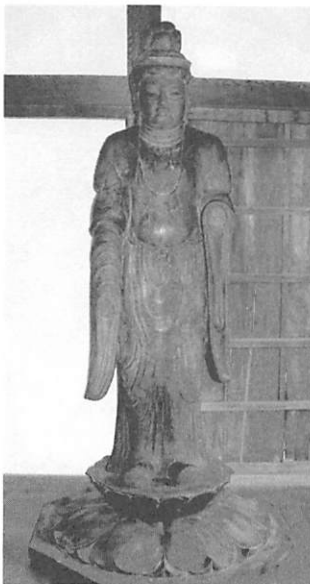
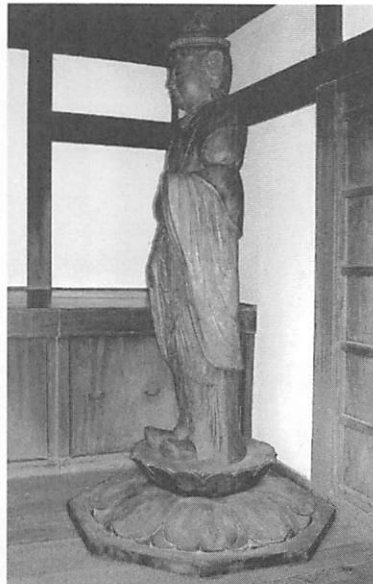
図10 天部像修理完了正面

図11 同斜め

平成16年3月初旬、作業はおおかた完了したが、両手先については新補しなかった。それは前述したごとく、当初像は、肩先から腕にかけて欠損していて、後補の腕（観音の形）がついている。そのうえ左腕は肘で屈臂している形状であるが、これは後から直された形であり、当初の形状を伺うことが出来ないからである。両手先につい
