# ルアンパバーン世界遺産地区仏像修復報告書

柳本伊左雄

## 5、修理報告

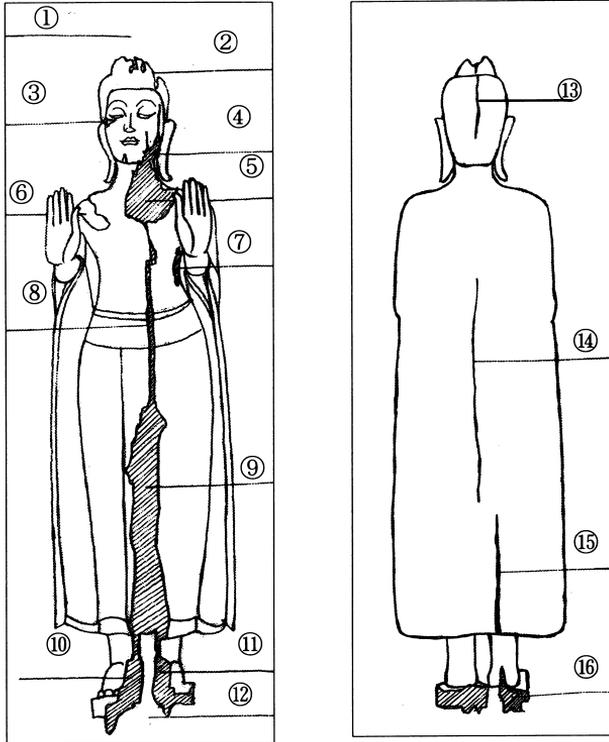
全体的に風化が見られる。最も顕著な損傷としては、像内部が頭頂部から台座まで腐朽による空洞化。その他欠損部分多数。漆箔の劣化。特に仏像背面が顕著である。

①Ratsami の欠失 ②欠損・頭頂部欠損 ③右眼下地剥落 ④頸部朽損、空洞孔 ⑤胸部朽損、空洞孔 ⑥右肩下地剥離 ⑦左脇腹部朽損、空洞孔 ⑧腹部割れ、空洞孔 ⑨脚部中央欠損空洞孔 ⑩右足部欠損・虫触朽損 ⑪左足部欠損・虫触朽損 ⑫台座欠損 ⑬後頭部割損 ⑭背面部中央割損 ⑮背面下肢部割損⑯台座後部欠損・虫触朽損

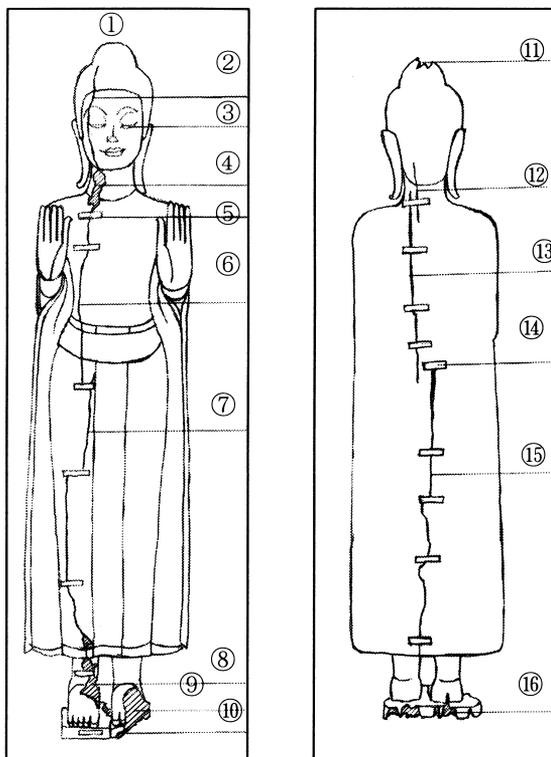
像内部の頭頂部から台座まで、腐朽による空洞化が見られた。その他欠損部分多数。像表面の劣化原因は、窓からの風雨と湿度が考えられるが、設置状態の改善が早急に求められる事例である。台座は別で、他の仏像においても本体と違うことが多く、本来の台座に戻して設置する必要がある。

①Ratsami の欠失 ②顔面割損、内部空洞孔 ③眼欠失 ④頸部欠損、内部空洞孔 ⑤鎧部欠損 ⑥胸部・腹部割損、内部空洞孔 ⑦脚部割損、内部空洞孔 ⑧右足部欠損 ⑨左足部欠損 ⑩台座欠損 ⑪頭頂部欠損 ⑫背面頸部割損 ⑬背面上部割損 ⑭背面鎧部欠損 ⑮背面下部割損 ⑯台座後部欠損

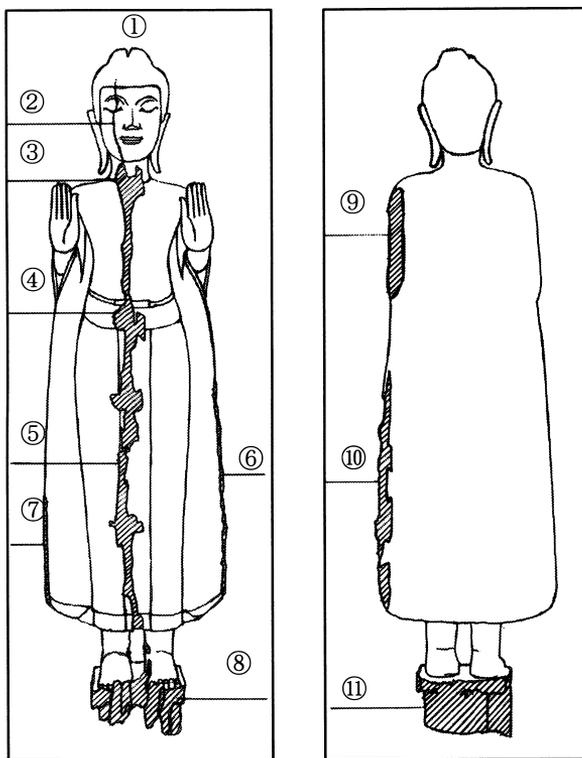
最も顕著な損傷としては、頭部から台座まで中央部を走る損傷。像内部が頭頂部から台座まで腐朽による空洞化。両袖先・背面左上腕・左袖損傷。台座後部の損傷。像表面の劣化。特に仏像背面が顕著である。

- ①Ratsami 欠失 ②面部・頭部欠損 ③頸部・胸部欠損、空洞孔 ④腹部欠損、空洞孔 ⑤脚部欠損、空洞孔 ⑥左袖先朽損 ⑦右袖先朽損 ⑧両足先・台座欠損、虫蝕 ⑨左上腕朽損 ⑩左袖朽損⑪后台座朽損

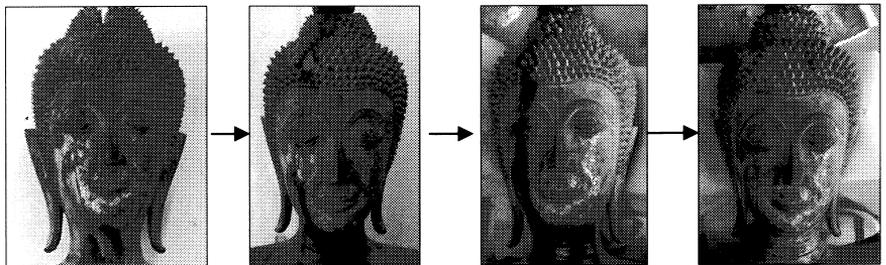
## ②面部欠損箇所への補修

金箔については通常の金箔に比べ色調が白かった。このような箔は前例がなく、今後の調査・研究を必要とする。

補修箇所へ Camock を詰め、表面を Camock で整えた。補修箇所が比較的大きい場合は、エポキシ系木工パテを使用した。

Nam-hang 下地を塗り、頭部に Camock で螺髪を植えた。金箔を貼り、古色に仕上げた。

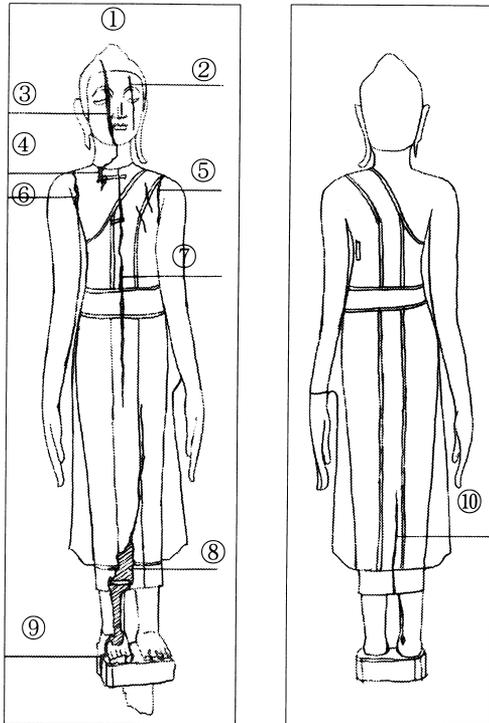
一見損傷度は低く見えるが、頭部から台座まで空洞孔ができていた。特に脚部から台座付近の損傷は、保存状況の劣悪さから来る湿度が原因だと考えられる。その他としては右耳の欠損・表面の劣化等が見られた。

- ①Ratsami 欠失・頭頂部 ②面部左割損 ③面部右割損・右耳欠損 ④頸部割損 ⑤胸部割損 ⑥胸部右割損 ⑦腹部割損 ⑧脚部・右足部欠損 ⑨台座欠損 ⑩後脚部割損

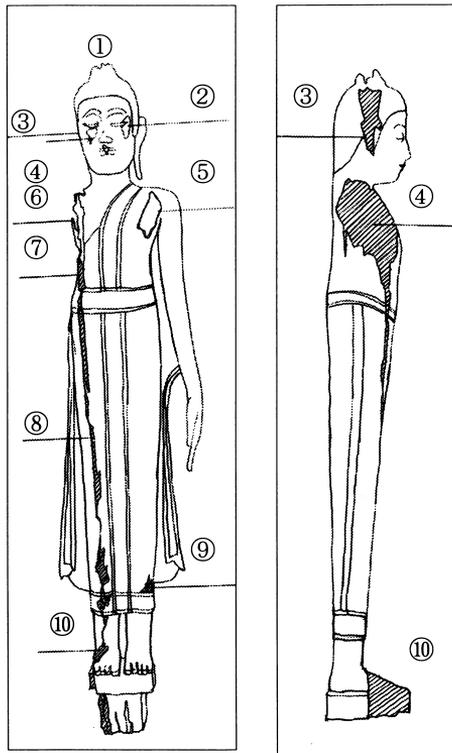
頭部右側面から右足・台座にかけて、腐朽による空洞化（空洞孔）が見られた。

右腕の欠失が見られるが、腐朽による空洞孔に沿って欠失していた。  
面部のカモク下地の剥離と、その周辺の金箔表面の風化が見られた。  
右足から台座にかけて虫触によると思われる損傷が見られた。

①Ratsami 欠失 ②面部左、下地剥離 ③右耳、頭部右側面欠損 ④面部右、  
下地剥離 ⑤胸部左、下地剥離 ⑥右腕、欠失 ⑦腹部右、欠損 ⑧脚部右、  
欠損 ⑨脚部左、欠損 ⑩右足・台座、欠損

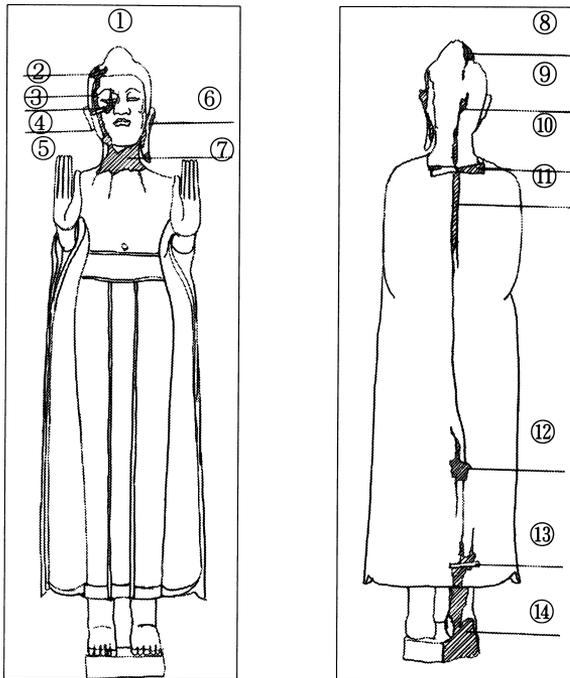
面部の損傷状況は深刻で、頭部から台座まで空洞孔が見られた。面部の金箔表面劣化も進んでおり、右眼下の鍔部分の損傷は、今後の修理における鍔の使用方法に疑問を残す。頸の損傷は更に深刻で、後ろの損傷も考えると危険な状態にあると思われる。

背面上部損傷箇所、蝶型（制作当初）が見られた。

右背面下部から台座にかけて、土（粘土質）の詰まった損傷箇所が見られた。

- ①Ratsami 欠失 ②頭部前、朽損 ③面部、欠損Ⅰ ④面部、欠損Ⅱ ⑤右耳、欠失 ⑥左耳、朽損 ⑦頸部、朽損 ⑧頭部後、欠損Ⅰ ⑨頭部後、欠損Ⅱ ⑩背面上部、割損Ⅰ（蝶型） ⑪背面上部、割損Ⅰ ⑫背面下部、朽損Ⅰ ⑬背面下部、朽損Ⅱ ⑭右足後・台座後朽損

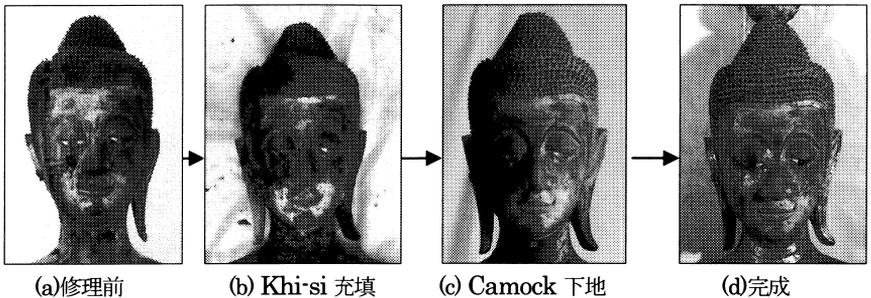
②③④頭部前・面部 I II、欠損箇所を補修

面部損傷箇所には制作当初からと思われる、鋸打ち込み箇所の深刻な損傷が見られた。また背面上部損傷箇所にも大型の蝶型が見られた。

欠損箇所に Khi-si を充填し、鋸に錆止めを施して打ち込んだ。

頭部に螺髪を植えた。

Camock 下地を施したうえ黒漆にて金箔を貼り、古色に仕上げた。

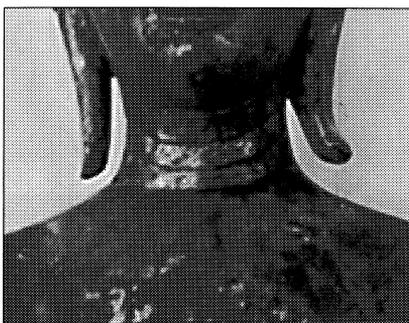
⑦頸部、朽損箇所への補修

さらに頸部の損傷箇所には土（粘土質）が詰まっており、この仏像においても制作時に洞のある材料を使用し、土を詰めて鋸や蝶型で補強したと考えられる。

頸部、朽損箇所へ **Khi-si** を充填した。強度をつけるために **Khi-si** 充填内部に麻布を貼った。**Camock** を盛り付けて成形し、**Camock** 下地を施した。黒漆にて金箔を貼り、古色に仕上げた。

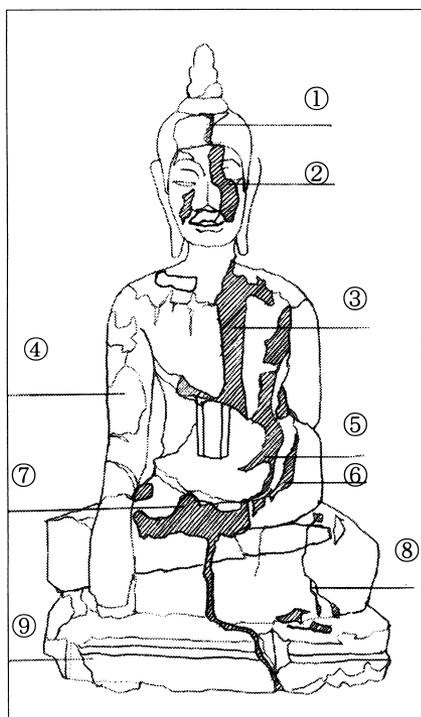
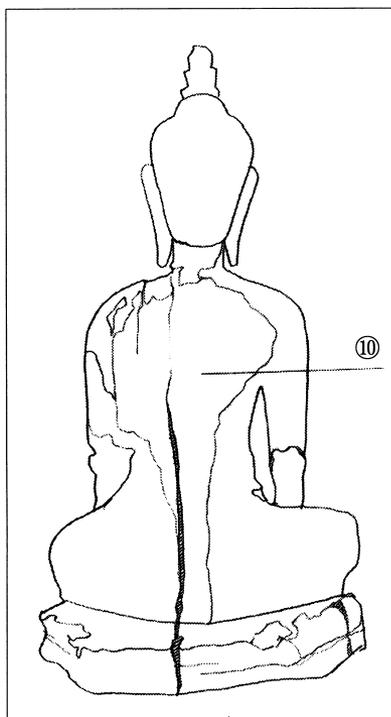
深刻な損傷が全体に見られる。頭部から胸部を経て台座に抜けて行く空洞孔は、特に損傷が激しく、仏像が崩壊する危険がある。

仏像表面は劣化が全体に及んでいるが、長期に亘り、雨などが直接当たって劣化したことが考えられる。

この仏像の場合、修理の痕跡が見られる。残念ながらセメントによる修理

であったため今後の参考にはならなかった。セメントの除去を行ったが、これからもこのような作業は予想される。

- ①頭部朽損・螺髪欠損 ②面部朽損 ③胸部朽損 ④右腕朽損 ⑤腹部朽損  
⑥左腕朽損 ⑦下腹部朽損 ⑧脚部朽損 ⑨台座朽損 ⑩背面部朽損
