第13回ラオス仏像修復プロジェクト報告

柳 本 伊 左 雄

3. 第13回プロジェクト報告

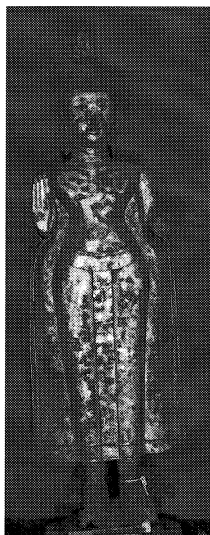
修復前

破損状況

欠落・欠損部分を、現時点で分かっている参考仏像（時代・作風が近いと思われる仏像）を元に積極的に復元修復を行う。金箔等表面の仕上げは古色に仕上げ、全体的に統一した古色を施すが修復箇所は若干の違いが分かる程度の古色とする。

No.29の仏像については、木工エポキシパテを使用して木痩せ部分を補い、マイキャンにて欠損部分を作成し接着剤で結合する。さらにカモクにて仕上げを行い、白口金箔を貼り古色に仕上げる。

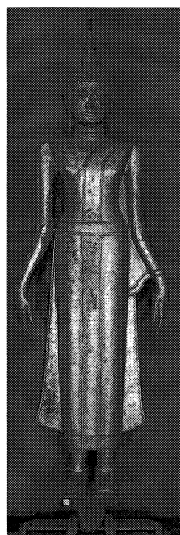
修復前

金箔は赤口と思われるが 全体にアクリル塗料の金色が塗られている。

破損状況

- ①左耳欠落
- ②左頸から左足即部にかけて木芯腐朽
- ③左背面欠損 4 ヶ所
- ④左足側部欠損
- ⑤台座底部の欠損（主材の木心部ホール状の欠損）

欠落・欠損部分を、現時点で分かっている参考仏像（時代・作風が近いと思われる仏像）を元に積極的に復元修復を行う。金箔等表面の仕上げは古色に仕上げ、全体的に統一した古色を施すが修復箇所は若干の違いが分かる程度の古色とする。

マイキャンにて欠損部分を作成し接着剤で結合する。さらにカモクにて仕上げを行い、赤口金箔を貼り古色に仕上げる。
