# ルアンパバーン世界遺産地区仏像修復報告書

柳本伊左雄

## 5、修理報告

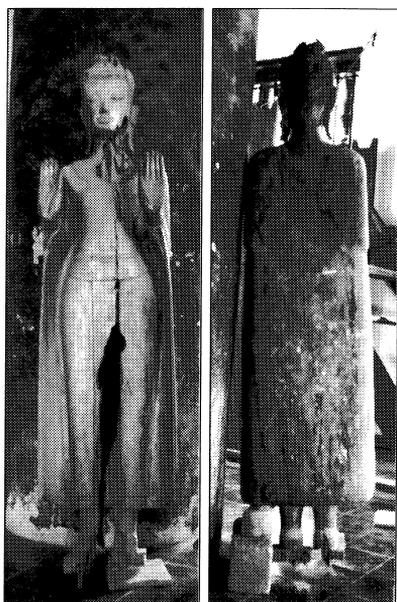
[修理前]

[損傷状況]

全体的に風化が見られる。最も顕著な損傷としては、像内部が頭頂部から台座まで腐朽による空洞化。その他欠損部分多数。漆箔の劣化。特に仏像背面が顕著である。

①Ratsami の欠失 ②欠損・頭頂部欠損 ③右眼下地剥落 ④頸部朽損、空洞孔 ⑤胸部朽損、空洞孔 ⑥右肩下地剥離 ⑦左脇腹部朽損、空洞孔 ⑧腹部割れ、空洞孔 ⑨脚部中央欠損空洞孔 ⑩右足部欠損・虫触朽損 ⑪左足部欠損・虫触朽損 ⑫台座欠損 ⑬後頭部割損 ⑭背面部中央割損 ⑮背面下肢部割損⑯台座後部欠損・虫触朽損

最初に問題とされたのが、頭頂部から台座まで貫通した空洞孔だった。内部の目視ではその多くが、立ち木の時からの洞（うろ）と思われたが、ラオス側スタッフの意見としては虫害であった。事実、足部および台座部分の損傷は明らかに虫害と思われた。偶然、修復所において放置されていた木材への、昆虫（幼虫）の侵食を目撃したが、ラオスにおける虫害は我々の常識を超えたもので、洞（うろ）と考えた空洞孔も虫害による可能性がある。

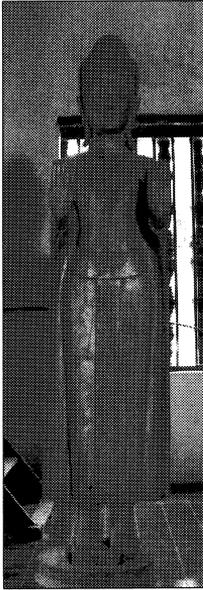
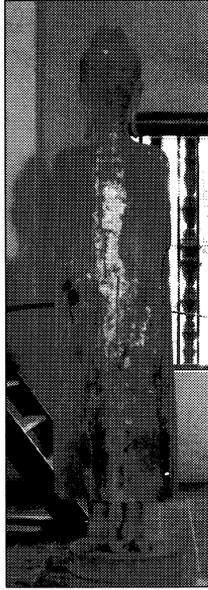
【修理前】

[損傷状況]

像内部の頭頂部から台座まで、腐朽による空洞化が見られた。その他欠損部分多数。像表面の劣化原因は、窓からの風雨と湿度が考えられるが、設置状態の改善が早急に求められる事例である。台座は別で、他の仏像においても本体と違うことが多く、本来の台座に戻して設置する必要がある。

①Ratsami の欠失 ②顔面割損、内部空洞孔 ③眼欠失 ④頸部欠損、内部空洞孔 ⑤鎧部欠損 ⑥胸部・腹部割損、内部空洞孔 ⑦脚部割損、内部空洞孔 ⑧右足部欠損 ⑨左足部欠損 ⑩台座欠損 ⑪頭頂部欠損 ⑫背面頸部割損 ⑬背面上部割損 ⑭背面鎧部欠損 ⑮背面下部割損 ⑯台座後部欠損

この仏像においても、まず気がつくことは頭頂部から踵にかけての空洞孔である。芯入りの木材を使用するため、仏像に割れが入るのは仕方ないとしても、損傷の度合いがあまりにも大きく、これ以上損傷を進めないためにも、早急に修理を行っていかなくてはならない。

鋸は、湿度の関係だと思われるが、腐食の進んだものが多く見られ、ステンレス等腐食に強い素材の使用を、今後検討しなくてはならないだろう。また内側の空洞化も進んでおり、割れの縁が薄くて、鋸がきかない状態になっている場合が見受けられるため、別の方法で破損箇所の接合を補強しなくてはならない。

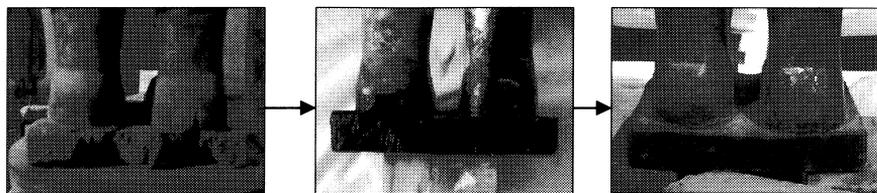
(a)修理前

⑯台座後部、欠損箇所を補修

欠損箇所にエポキシ樹脂接着剤を使用して、新材(May-sack)を補足した。

Camockにて下地を盛り付け、表面を整えた。

金箔下地に Nam-hang を塗り、同 Nam-hang にて金箔を貼り古色に仕上げた。

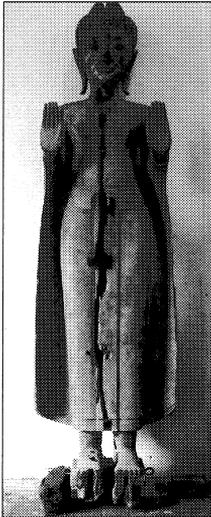
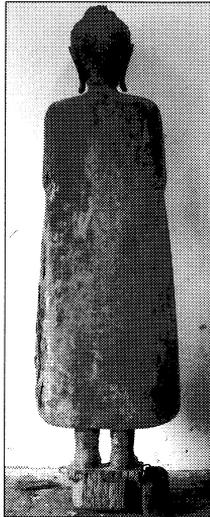
[修理前]

[損傷状況]

最も顕著な損傷としては、頭部から台座まで中央部を走る損傷。像内部が頭頂部から台座まで腐朽による空洞化。両袖先・背面左上腕・左袖損傷。台座後部の損傷。像表面の劣化。特に仏像背面が顕著である。

- ①Ratsami 欠失 ②面部・頭部欠損 ③頸部・胸部欠損、空洞孔 ④腹部欠損、空洞孔 ⑤脚部欠損、空洞孔 ⑥左袖先朽損 ⑦右袖先朽損 ⑧両足先・台座欠損、虫蝕 ⑨左上腕朽損 ⑩左袖朽損⑪后台座朽損

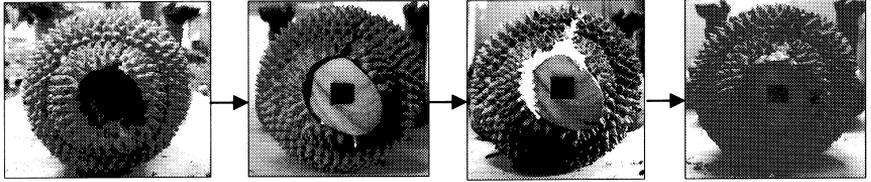
(a)修理前

### ②頭部欠損箇所（頭頂部）の補修

Camock にて下地を施し、表面を整えた。

螺髪を Camock にて植えつけ、古色をつけた。

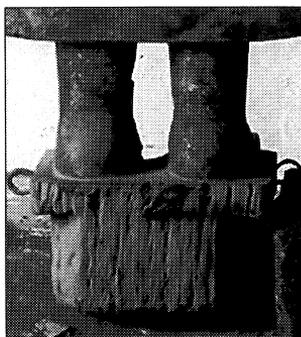
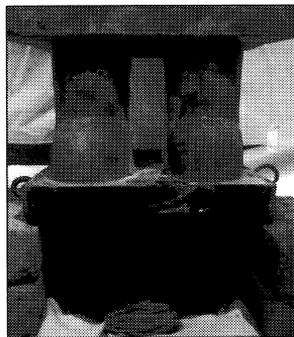
修理前

#### ①後台座朽損箇所補修

補修箇所にエポキシ樹脂接着剤を使用して、新材(May-sack)を補足した。  
エポキシ系木工パテを使用して、その他の損傷箇所の補修を行い、Camock  
下地を施した。

Camock 下地の上に Nam-hang 下地を塗って、金箔を貼り、古色に仕上げた。

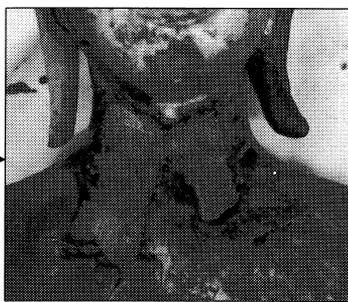
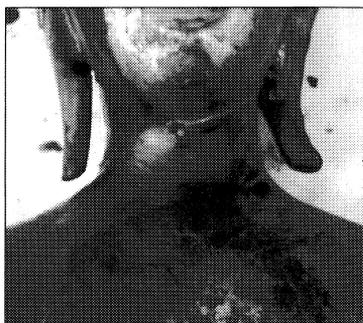
(a)修理前

⑦頸部、朽損箇所への補修

頸部、朽損箇所へ **Khi-si** を充填した。強度をつけるために **Khi-si** 充填内部に麻布を貼った。**Camock** を盛り付けて成形し、**Camock** 下地を施した。黒漆にて金箔を貼り、古色に仕上げた。

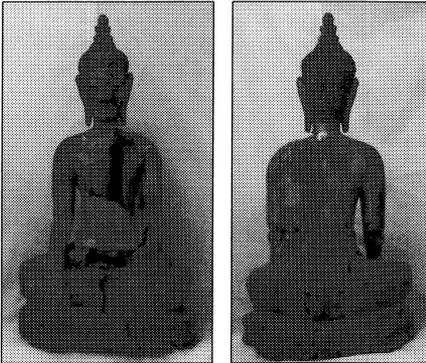
【修理前】

深刻な損傷が全体に見られる。頭部から胸部を経て台座に抜けて行く空洞孔は、特に損傷が激しく、仏像が崩壊する危険がある。

仏像表面は劣化が全体に及んでいるが、長期に亘り、雨などが直接当たって劣化したことが考えられる。

修復を行うことはできたため、損傷度は3とした。しかし今後、修復についての概念を確立していった場合は違った見解になる可能性が高い。
