七面山敬慎院本社の前身建物と七面造について

功 渡
刀 辺
洋
悠 子

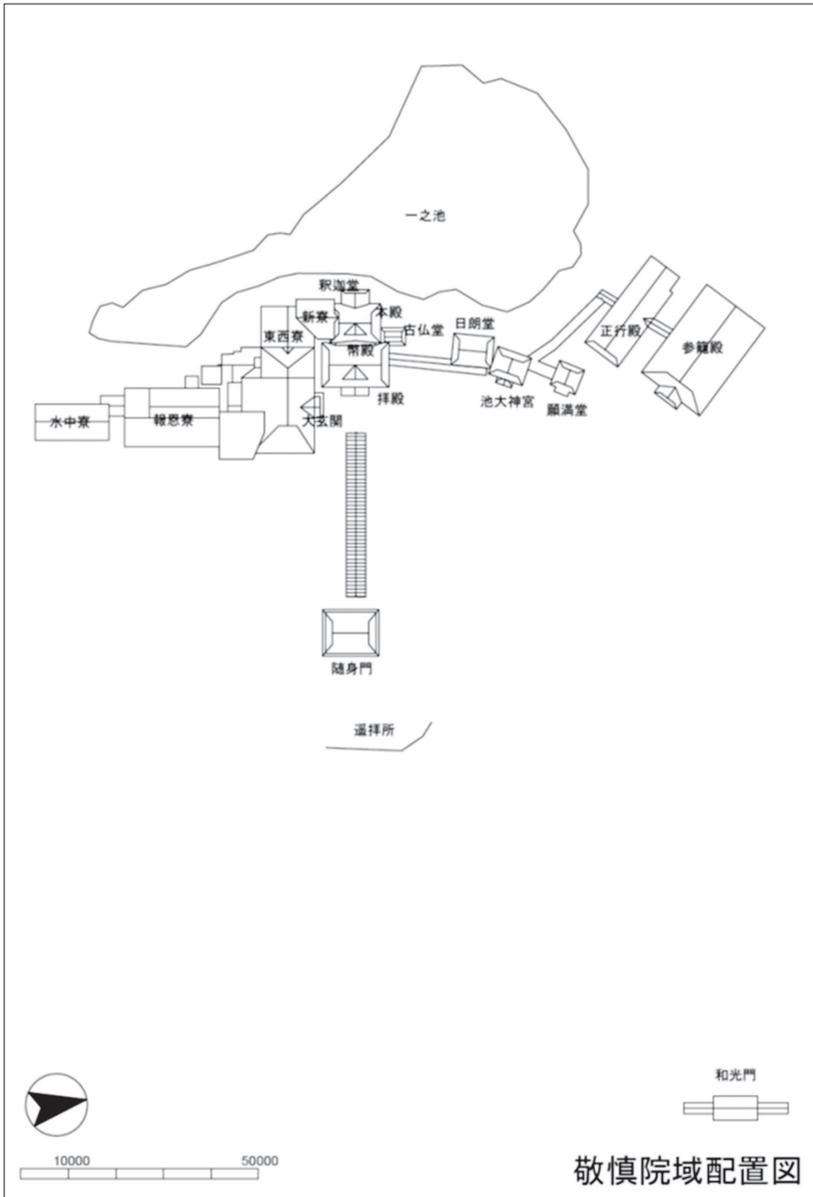
図2 七面山敬慎院配置図

敬慎院域では一之池のほとりに伽藍が広がり、平成十八年（二〇〇六）建築の水中寮、平成九年（一九九七）建築の報恩寮、昭和六十三年（一九八八）建築の東西寮・新寮・下番・札場・大玄関の宿坊施設に隣接して本社がある。さらにそこから外廊下が延び、日朗堂、池大神宮、願満堂へと繋がり、さらに平成八年（一九九六）建築の正行殿、昭和五十八年（一九八三）建築の参籠殿が接続している。

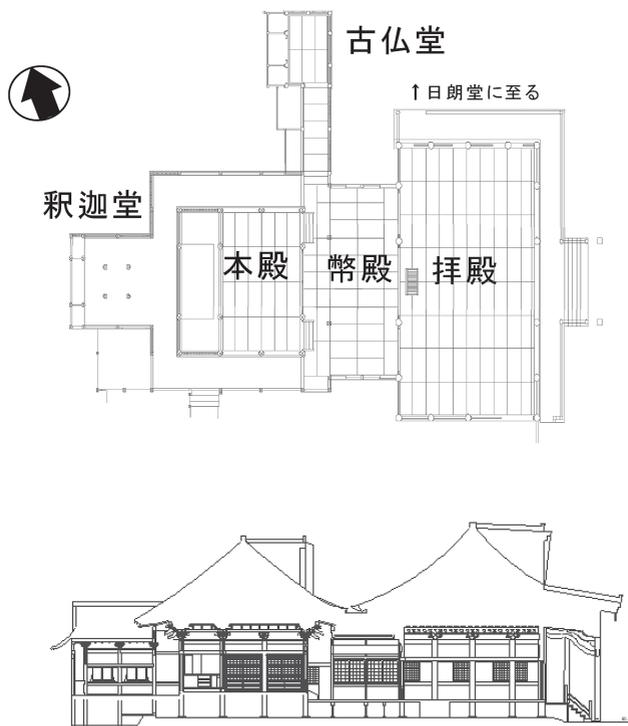
図3 七面山本社平面図（上）断面図（下）

殿が六間×四間で、再建後は本殿が四間四方、幣殿が四間×三間、拝殿が七間半×五間であり、前身建物より一回り大きい。

現状の実長規模は本殿四間×四間半、幣殿五間半×三間半、拝殿八間×五間であるが、周囲の縁の取り込みや柱間のカウントの相違などにより、史料記載と実長とで規模は通常若干異なる。再建社殿が間違いなく現在の七面社である。

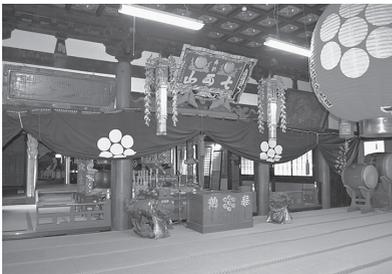
図5 拜殿内部

格天井には格子の一つ一つに龍の絵が描かれており、七面大明神と描かれた提灯が飾られる。宿坊から続く廊下から直接拝殿の畳敷きの室内へと入ることができ、回廊は正面から北にある日朗堂側の二辺に廻り、そこから日朗堂へと続く渡り廊下となる。

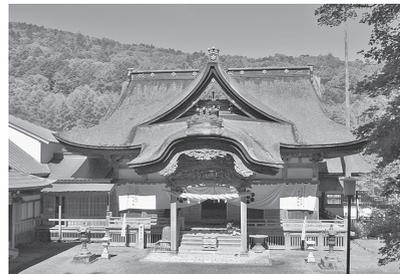
図4 拜殿外観（千鳥破風と向拝唐破風）

拝殿は天明五年（一七八五）に建立された、桁行八間、梁間五間、入母屋造、平入、檜皮葺の建築である。前述のようにもともと拝殿、幣殿、本殿ともに檜皮葺であったが、現在は拝殿のみが檜皮葺

屋根には正面側に千鳥破風を設け、向拝には唐破風を付ける。組物は出組で禅宗様木鼻、実肘木を持ち、中備は間斗束である。室内は円柱、畳敷に格天井である。

向拝は几帳面取の角柱に大斗・連三斗を載せ、身舎とは蝦虹梁で緊結される。軒は二軒繁垂木であり、向拝桁で飛檐垂木を打越し、先端にもう一段の垂木をつける。

十八世紀後期らしい意匠の大型拝殿であり、檜皮葺のまま維持された屋根正面の千鳥破風と唐破風向拝が強い印象を与える建築である。

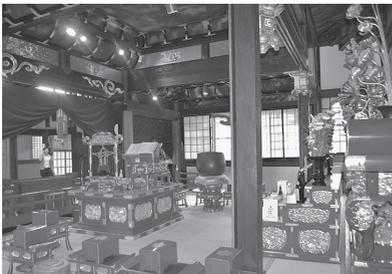
図7 幣殿内部

本殿と拝殿は円柱、軒は二軒繁垂木であるが、その間をつなぐ幣殿は角柱で軒は一軒疎垂木である。梁間を三スパンに分割し、中央に舟肘木を設ける。中央部の蟻壁には七面大明神が天女の姿に描かれ、天井は折上天井で、大きな龍を描く。脇の間の天井は折上格天井である。

幣殿と拝殿の床は段差なく繋がっているが、境には柵が設けられている。幣殿内には登高座や磬台、経机、信徒からの奉納・寄進品が並ぶ卓が置かれている。さらに幣殿から古仏堂への廊下に繋がる。

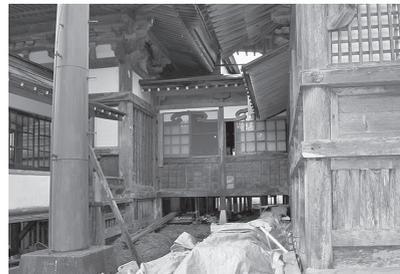
図6 幣殿外観

幣殿も拝殿と同じ天明五年（一七八五）に建立された、桁行五間半、梁間三間半、両下造、銅板葺の建築である。当初は檜皮葺であったが、明治十八年（一八八五）に銅板に葺き替えられた。平成二十四年（二〇一二）にさらに屋根替を実施している。

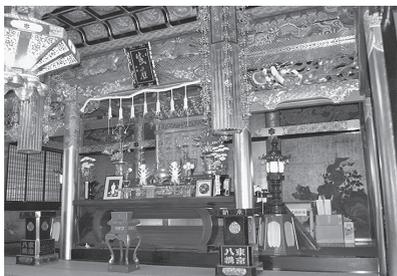
図9 本殿内部

廊下と本殿内部の床は五〇センチほどの段差があり、廊下と幣殿は段差なく繋がる。幣殿からは三段ほどの階段で上る。幣殿・本殿境の中央部は柵で仕切られている。本殿の内部は畳敷で、内陣、脇間、外陣に区切られるが、それぞれに折上格天井が設けられ、内陣のみ天井が高い。

幣殿と同じく、蟻壁には七面大明神が天女として描かれており、内外陣境の欄間は彫刻となっている。内陣の須弥壇に宮殿が載る。幣殿接続部以外の三辺に回廊があり、内陣後部の廊下より釈迦堂が併設される。この回廊部は板敷に現状では絨毯が敷かれている。天井は化粧軒裏で、地垂木、飛檐垂木を外から確認することができるが、壁外の地垂木の露出部が短く、縁廻りに後補として壁を立ち上げた可能性がある。壁には禅宗様の花頭窓が設けられている。

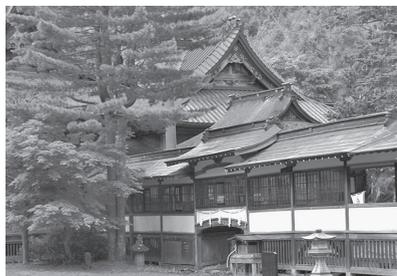
図8 本殿外観

本殿の建築年代は安永九年（一七八〇）で、幣殿・本殿より五年早い。桁行四間、梁間四間半、入母屋造、平入、銅板瓦葺葺の建築である。

屋根の正面側に千鳥破風を設け、そのため棟がT字形をなす。これは拝殿も同じであるが、後述する「七面造」の棟が十字形になることは異なっている。

円柱に台輪を置き、組物は三手先、禅宗様木鼻を持ち、平で二段、隅で三段の尾垂木をつける。

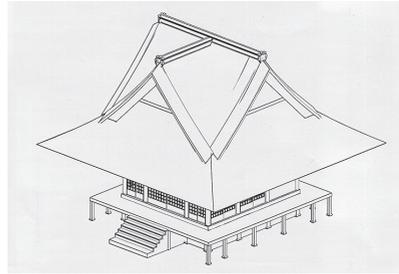
図11 本殿復原（上右：外観 下左：軒 下右：前面）

安永五年に発生した火災後にいち早く建てられた本殿がしばらく独立で建っていたことは明らかであろう。さらに現状では地垂木と縁先の壁面との取合いが不自然であり、当初縁廻りには壁が無かったことが想像される。

これらを踏まえて、再建当初の復原を行った。現在の内部空間からも想像できるように、内外陣が本殿のみで完結する形であり、三間仏堂の平面形状を呈している。

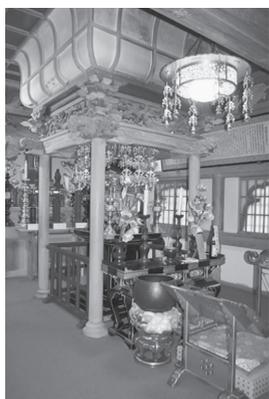
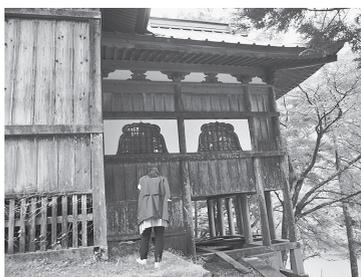
上 図12 釈迦堂外観

二間半×二間、入母屋片下造、金属板瓦棒葺である。内廻の組物は出組、外廻は平三斗、禅宗様木鼻付きで、折上変形格天井、堂内中心に宮殿を置く。「身延竹之坊遠藤氏が別当の際、東京都水中心氏が寄進者として落成した」という札がかかる。他に釈迦堂宮殿台座仏天蓋、釈迦堂内陣彫刻一式、釈迦堂前机五具足蓮花の本願人の札が並ぶ。この釈迦堂は一之池に面した崖上に建っていて、基礎はコンクリートである。内部構造は左右対称であるが、南にある宿坊側に物置が隣接している。物置を増築した際に改修したのか、花頭窓が消失しているため、障子は付属しているが開けた先は壁の箇所がある。

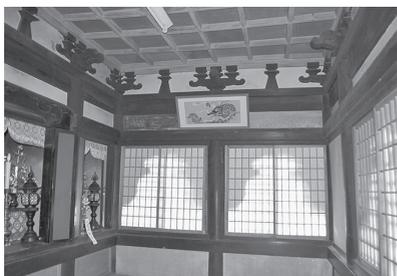
図15 古仏堂内部

造、檜皮葺の小仏堂である。建築年代は分からないが、明治三十六年（一九〇三）の「大日本甲斐国日蓮宗絵本山身延久遠寺全図」に描かれており、この時には建っていたと思われる。組物は凝った形状の平三斗、禅宗様木鼻があり、中備は台輪上に撥束を置く。花頭窓があるため、禅宗様要素の強い意匠となっている。柱や梁が黒みを帯びているが、一般的に護摩を焚いたときなどに出る煤が原因で木材が黒ずむので、この古仏堂は他所で使用されていた護摩堂等を移築した可能性がある。

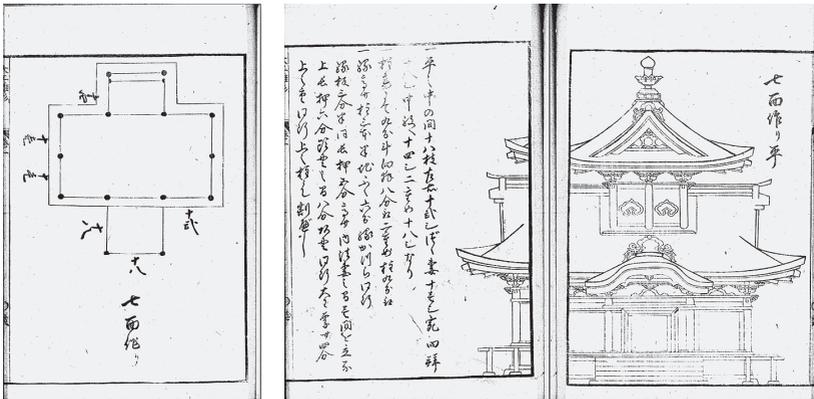
図16 『新撰雛形一、宮形』「七面作り平」

<p>七面作り平</p> <p>一 平之中の間十八枝左右十式シ徒々妻十寸シ宛向</p> <p>一 柱妻にて九分斗向拝八分取二重め柱九分取</p> <p>一 緑高サ 柱三本半地ふく六分緑かつら同断</p> <p>一 縁板三分半同長押五分高サ内法妻之間彫間を立る</p> <p>一 上長押六分頭貫の間八分頭貫同断大わ厚サ四分</p> <p>一 上之重同断上之柱にて割べし</p> <p>現代語訳</p> <p>一、平側、中の間十八枝左右十二枝ずつ、妻側十一枝ずつ向拝十八枝中後へ十四枝 二層目十八枝である</p> <p>一、柱妻側で合計二十二枝となり、柱の太さはその九分、向拝の柱八分、二層目の柱九分</p> <p>一、縁の高さは柱三本半ぶんで、地覆は六分、縁葛も六分</p> <p>縁板は三分半、同縁長押五分 高さは内法が妻の間一問</p> <p>上長押六分、頭貫の間八分、頭貫も同じ、台輪の厚さ四分</p> <p>上の層も同じ</p>

『新撰雛形』は江戸時代の大工の雛形書¹⁰⁾であり、一巻の宮形から、二巻門形、三巻堂形、四巻塔形、五巻繪様とシリーズで刊行されている。七面造はそのうちの一卷宮形に春日造、神明造と並んで取り上げられ、平面図と二面の立面図が記載されている。このうち「七面作り平」と書かれた正面の立面図が『建築大辞典』の「七面造」立面とほぼ同じであると考ええる。

雛形は建築平面および立面の各部比率を記したいわば設計マニュアルである。

に生まれた神社建築様式の一。浅間造の変形。この名称は日蓮宗守護神の七面菩薩から出たという。平面は十字形。正面中央に唐破風の向拝を付ける。主屋は平入り、入母屋造り。屋根上に方形造りの檼を載せ、檼は正面千鳥破風、両側面は軒唐破風とする。」と定義されている。この姿は現在の七面山本社 of 形態とはかなり異なっている。

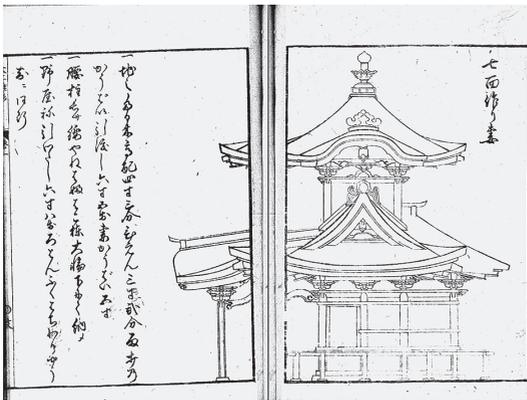
上 図18 『新撰雛形一、宮形』「七面作り妻」

- 一 地之たる木高配四寸三分飛ゑん三寸式分兩打乃
- かうばい引渡し六寸五分妻かうばい五寸
- 一 腰柱長サ腰やねはこ棟大輪下にて納メ
- 一 野屋拵引わたし六寸八分ろはんふくはちわりやう
- 前二同断

- 一 地垂木勾配四寸三分、飛檐垂木 三寸二分、雨打の勾配引き渡し六寸五分、妻勾配五寸
- 一 腰柱長さ、腰屋根破風、箱棟、台輪の下に納まる
- 一 野屋根の引渡し六寸八分、露盤、覆鉢木割前に同じ

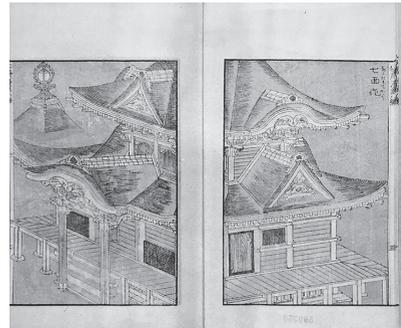
図20 『北斎漫画』七面作

この写実性から、実物を見て描いたと推測されるが、この八編には建物の名称が書き込まれておらず、「七面作」と建築様式の名称のみ書き込まれている。『北斎漫画』には他の絵本からヒントを得たと指摘される題材もあることから、¹²⁾前述のような雛形書等をヒントに、想像で補って描かれた可能性も否定できない。

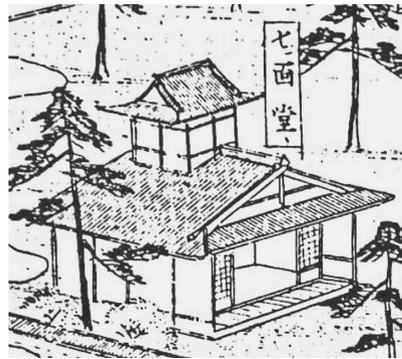
図22 「京都本山西身延妙傳寺略圖」による七面堂

「京都本山西身延妙傳寺略圖」には左下に七面堂と記載のついた建物が存在し、前述の七面造の形状とやや異なっているが、特徴の二層建てであることが確認できる。『京都府の近世社寺建築』（一九八三）⁽¹⁾によると、岡崎通の拡張で取り壊されたようであるが、その年代については不明である。七面大明神像は本社に移され、現在も信仰篤く祀られている。

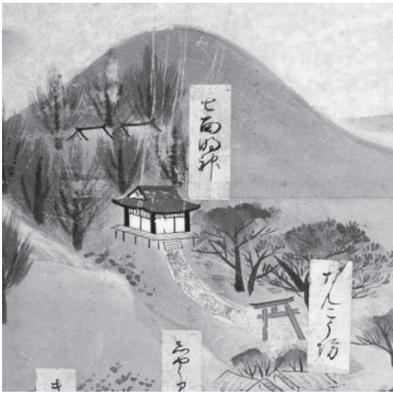
図23 「身延山絵図屏風」の七面明神

絵図には一之池が描かれておらず、現在は平地に整備されている山頂付近の平地の整備がなされていないようにも見える。「七面明神」の文字のある堂は平入の入母屋造で、四周に縁が廻り、鳥居の先にある。単層の建築であり、七面造の特徴である二層の構成はみられない。またその奥に屋根が二棟みえていることから、七面山敬慎院域が整備され始めた頃と考えることもできる。

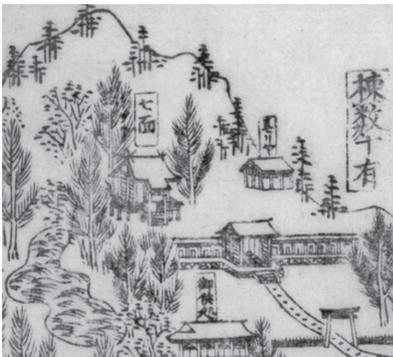
図24 「甲州身延山久遠寺惣絵図」による七面社

「七面」の文字の下にある建築は千木のついた切妻造の社殿であるように見え、正面に向拝が描かれている。やはり単層の建物で、「七面造」の様相は呈していない。前述したように、この時期には七面山山頂付近は久遠寺の寺領となり、養珠院が登詣を果たしていたことなど、七面信仰が徐々に周知されていたことが分かる。「くりや」や「棟数十有」の表記も見えることから、参詣者のための施設が必要とされていたことがわかる。しかし、恐らく一之池である表現の位置が実際と異なることなど、検討の余地がある絵図である。

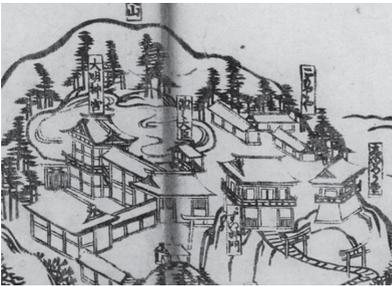
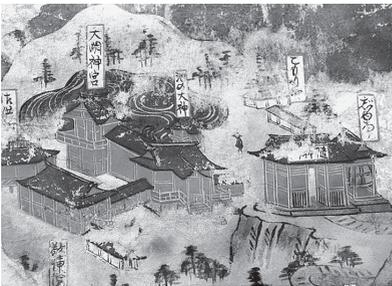
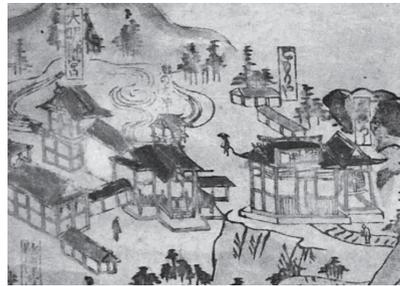
図25 「身延山絵図」の大明神宮

図26に関して成立年代は不明であるが、伽藍の様相が図25と酷似しているため、同様の年代の伽藍を描いたものと推測される。図25～27はそれぞれ広く頒布される木版刷、一点物の絵図として描かれているが、内容が非常に似ているため、信頼性は高いとみる。

それらには拝殿から伸びる廊下、もしくは幣殿、そして縁周りが高い本殿が確認できる。一の池の表現もされており、現在の配置図と大きく変わりはない。

拝殿は平入で入母屋屋根と推定できる。拝殿の後ろに幣殿があるが、これは本殿の上の層に繋がっているように見える。本殿の床下は不明であるが、上層の屋根と下層の屋根が二重に設けられる「七面造」とは形が異なっている。

現在の七面山本社とは異なり、火災焼失前の本殿は床高がかなり高かった。その理由は何か。まず参拝者は拝殿前方から後方の高い本殿を望むことができる。そしてもう一つ、ご来光に関する可能性がある。

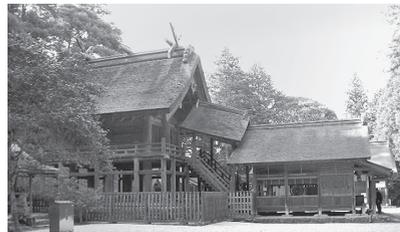
図28 神魂神社
(天正十一年=一五八三)

現存する大社造で最も古い神魂神社（鳥根県・国宝）の社殿に似ている。両者の関係は不明であるが、さらに比べると、神魂神社は妻入の大社造であるが、七面山本社の本殿は平入で切妻造ないし流造の屋根形式である。棟から幣殿にかけて降棟があり、先端には唐破風が設けられている。この点でも異なっている。

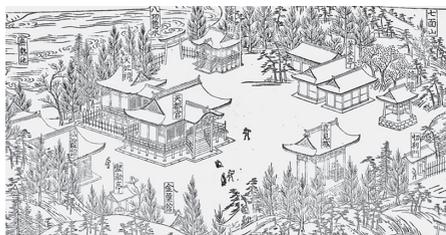
図29 「身延山図経」天妃祠と天都宮

ず、本社が単独した建築になっている。また本殿の屋根の形態がそれまでと違って妻入に描かれている。そのため伽藍含め、一度改築した可能性がある。しかし天妃祠と書かれた本殿はやはり高床の建築に描かれ、天都宮と書かれた拝殿と幣殿で繋がれている。

特に安永の大火前の絵図の中で少し表現が違っていた「身延山図経」の描写であるが、拜殿（天都宮）の前面に立ち本殿（天妃祠）までを見通した立面を描くと拜殿の上に本殿の屋根が乗るように見えるので、「七面作り平」の立面によく似たものになる。

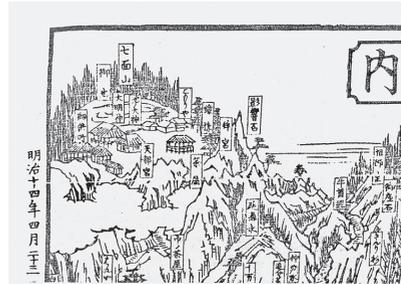
図30 「身延山一覽表獨案内」七面山

図30「身延山一覽表獨案内」²¹は明治十四年（一八八一）に発行された。幣殿と本殿の屋根が葺替えられた明治十八年（一八八五）前の発行であるため、屋根表現が次の図31と異なる。

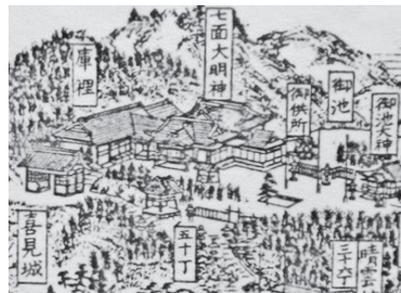
図31 「大日本甲斐国日蓮宗総本山身延久遠寺全図」

図31「大日本甲斐国日蓮宗総本山身延久遠寺全図」²²は明治三十六年（一九〇三）に印刷発行されている。この絵図ではかなり伽藍が整備され、現在とほぼ変わらないことが確認できる。また、建立年代不明としていた古仏堂がこの

絵では確認できる。七面山本社は火災後の再建からは構造変更を伴う改築は行われていないと考えられる。なお図30までは敬慎院の建築群を南東方向から見ていたが、この絵図では北東方向から見て描いている。
